620号公告—1/09—既存的泊位损坏—欧洲

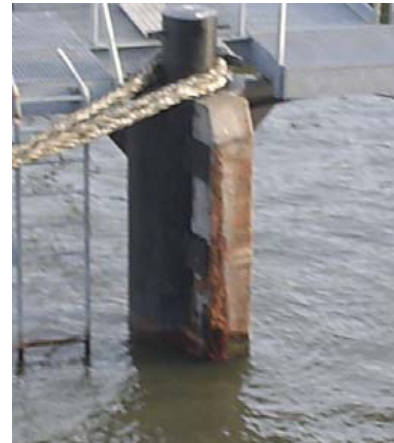
(右)图是某轮在靠泊北欧某港口过程中从船上拍摄的某个受损泊位的照片。船上的引航员告诉船长，该泊位有既存的损坏，建议船长拍下照片，并马上向有关方报告此种损坏，以便在有关方可能对船舶提起损坏索赔时保护船舶的利益。

- 船长应当提请港口当局注意此种损坏并在书面报告及航海日志中详细记录相关情况。对此进行录像或拍摄带日期的照片对于抗辩此种不合理的索赔会是有帮助的。
- 在泊时应当密切观察系缆操作，以防止发生偏荡损坏。此点在靠泊无适当措施防止浪涌及恶劣天气影响的泊位时尤为重要。
