防損公告

2008年6月13 星期五

584 號公告—6/08—個案研究:擱淺—全球

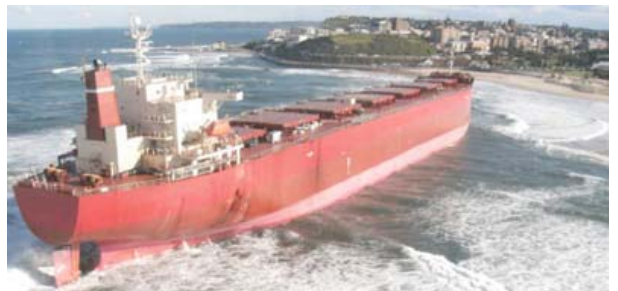
當海面風速高達近 50 節並且船舶開始走錨的時候，船長才作好開航的準備。該輪在吹向岸風的情況下，在距離海岸約 1 英里，朝著與海岸平行的方向空放行駛了 1 個多小時。擱淺事故發生在船長決定改變航向以使風吹向船首的另一邊的時候。該轉向操作在極端惡劣天氣條件下進行而且技術很差，導致船首朝著海灘的方向前進。船舶不可避免地擱淺了，而其雙錨均在錨鏈筒中。

- 船長對於在惡劣天氣下船舶壓載，船錨的錨抓力，當地的天氣狀況或者錨地在惡劣天氣下的限制等因素未有充分的瞭解。結果，在當地發佈了惡劣天氣預報時，船長未能為了應對惡劣天氣而加裝壓載水，並且在船錨開始走錨，時機已太晚的時候才決定離開錨地。
- 船長起初決定留在錨地，當船舶走錨時才決定離開。他作出這種不明智決定的原因是他認為船錨在當時的天氣條件下抓力仍足夠，並且按照他的經驗，如有需要，港口方會給予錨地的在錨船舶何時離開錨地的指引。當時在該錨地錨泊的船舶的船長並不清楚紐卡斯爾船舶交通資訊中心僅僅履行顧問的職能。
- 船長繼續無視危險境況正在形成的種種跡象，後來又不同程度地受到

疲勞、焦慮、超負荷和恐慌的影響。這表現在起錨後在危險時刻船長拙劣的操縱技術，船長未在緊急情況出現時正確地備錨，以及最後作出的、將船轉向至幾乎沒有任何成功可能性的下風岸的極其危險的決定。

- 船長對於駕駛室可用資源的管理不善。船長和駕駛室內的船員間既沒有有效的計畫，也沒有有效的溝通。結果，在船長作出離開錨地的決定後，船舶的前進和對船長舵令的反應均未得到有效的監控。駕駛室的狀況意味著一旦船長的負擔過重，單個人為失誤極有可能發生並且無法被發現和改正。
- 船上的安全管理制度並未給予船長關於如何在惡劣天氣出海的詳細指引。船長的常規指令和船舶安全管理系統規定的通行計畫表均未包括任何關於駕駛室資源或團隊管理的指南或者鼓勵該系統的使用。

本公告報導的案例凸現了在惡劣狀況出現以前以及當時需要採取適當措施的重要性。在惡劣天氣時，船舶不應當在距離海岸線 1 英里並與其平行的方向行駛。

在惡劣天氣狀況下在貨艙中載入壓載水不僅使船舶面臨操縱困難，而且會因為壓載水在未滿艙的貨艙內晃動而造成船舶結構性損壞。在本次事故中，許多在該錨地錨泊的船舶為了應對預報的天氣而不恰當地載入了壓載水，並被迫在離開錨地後載入額外的壓載水。

會員應當確保其安全管理制度和公司政策解決了本公告所關注的問題。
