防损公告

584号公告—6/08—个案研究:搁浅—全球

澳大利亚运输安全局最近发布了一份关于某散货船在澳大利亚纽卡斯尔搁浅事故的调查报告。本公告撷取了该调查报告的调查结果和建议,以提醒业界从中吸取教训并避免重蹈覆辙。

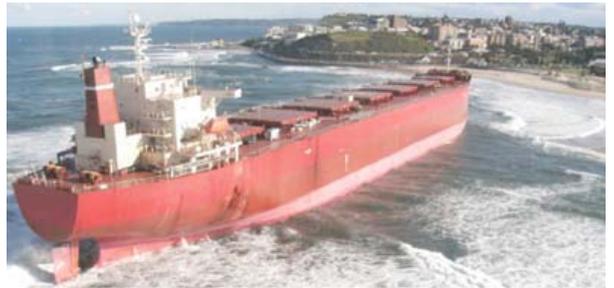
该轮在锚地锚泊时遇到恶劣天气发生走锚,并在离开锚地1小时以后发生搁浅事故。在此之前,当局发布了风力将达45节并升至63节、有大涌和大浪的暴风预警。该锚地仅适于在天气良好的情况下锚泊,航海出版物中也有关于该处天气条件的警告,建议船长在天气状况恶化前出海。该暴风预警本来应当促使船长为应对恶劣天气而加装压载水并出海。

当海面风速高达近50节并且船舶开始走锚的时候,船长才作好开航的准备。该轮在吹向岸风的情况下,在距离海岸约1英里,朝着与海岸平行的方向空放行驶了1个多小时。搁浅事故发生在船长决定改变航向以使风吹向船首的另一边的时候。该转向操作在极端恶劣天气条件下进行而且技术很差,导致船首朝着海滩的方向前进。船舶不可避免地搁浅了,而其双锚均在锚链筒中。

本公告报导的案例凸现了在恶劣状况出现以前以及当时需要采取适当措施的重要性。在恶劣天气时，船舶不应当在距离海岸线 1 英里并与其平行的方向行驶。

在恶劣天气状况下在货舱中载入压载水不仅使船舶面临操纵困难，而且会因为压载水在未满舱的货舱内晃动而造成船舶结构性损坏。在本次事故中，许多在该锚地锚泊的船舶为了应对预报的天气而不恰当地载入了压载水，并被迫在离开锚地后载入额外的压载水。
