防損公告

2008年9月26日星期五

602 號公告—9/08—鎳礦運輸—印尼

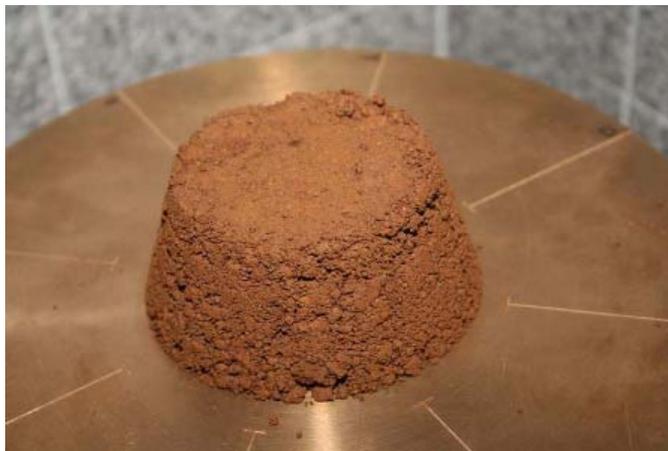
《固體散貨安全操作規則》附錄 2 規定，如果貨物的含水量超過了流動水分點，“樣品的圓錐截面可能會變形”。圖 1 顯示了由含水量低於流動水分點的樣品堆積而成的圓錐體，圖 2 顯示了在哈馬黑拉島某個礦山取樣的貨物堆積的圓錐體在測試後的外形。儘管圓錐體已變形，由於所記錄的錐體擴展大於 6 毫米，樣品的含水量被視為低於流動水分點。該圓錐體樣品直到擴大了 20 毫米才最終倒塌，如圖 3 所示，其宣稱的流動水分點為 33.8%。按以前的標準，流動水分點會低於 31%。礦山無法為其使用的新方法提供合理的理由，這種方法忽視了流動狀態的所有關鍵指標（參見《固體散貨安全操作規則》2004 年版第 252 頁），使他們可以托運更潮濕的貨物，但使承運人面臨更高的風險。

（圖 1：典型的測試前的樣品圓錐體）

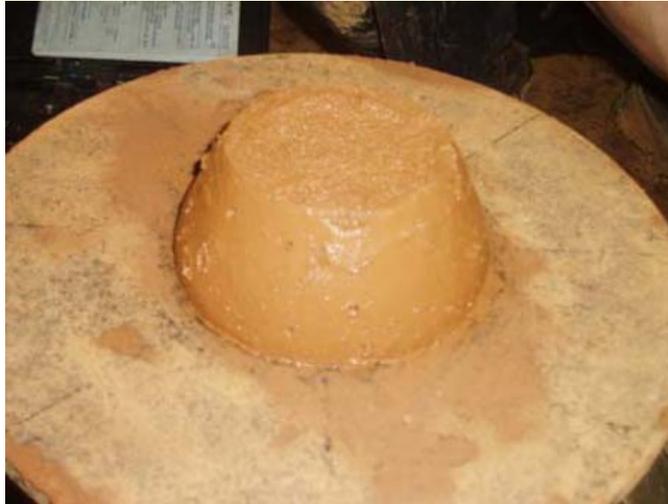
(圖 2：測試後樣品圓錐體形狀的變化，錐體直徑增大 6.5 毫米)

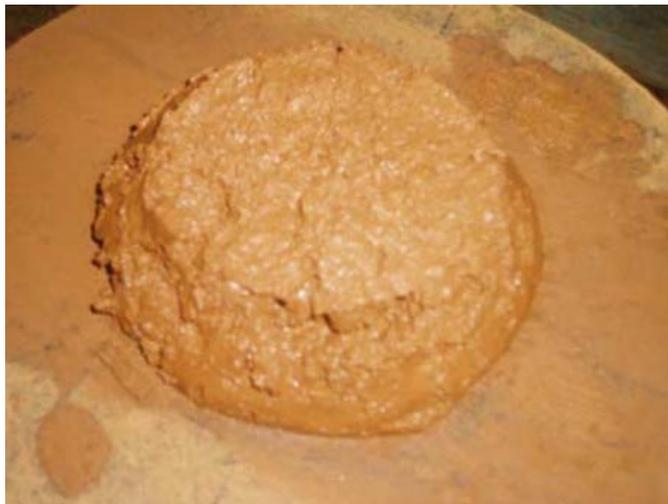
(圖 3：測試後的樣品圓錐體，底部增大了 20 毫米)

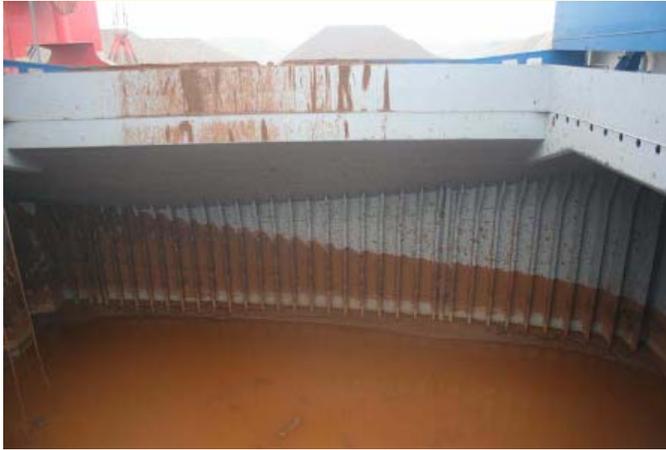
(圖 4：液化的紅土鎳礦)

眾所周知紅土鎳礦會液態化。1988 年，“Mega Taurus”輪從菲律賓裝了一船礦石，在運輸途中傾覆，船上所有 20 名船員死亡。同年，“Sea Prospect”輪從印尼裝了一船礦石後在運輸途中傾覆，導致 10 人喪生。其他一些船舶稍為僥倖。1990 年，“Oriental Angel”輪在新赫里多尼亞裝貨後發生傾斜。1999 年，同樣的情形在“Padang Hawk”輪上重演。2005 年，“Jag Rahul”輪從印尼裝載了礦石後，在行駛途中遭遇了相同的命運。2007 年 12 月，某輪在菲律賓裝載的貨物發生了流態化，我們隨後登船查看（見圖 4 和圖 5）。

通過與利益相關方聯繫，我瞭解到，還有多宗其他事件，由於船舶最終都駛達卸貨港，未發生嚴重的事故（儘管也承受了極大的風險），而未被報導。這對人們提高運輸安全的努力會產生不利的影響，因為這些事件被認為未構成問題。如果礦主願意做運輸貨物需要做的事項，我建議船東和租船人監控礦山交運的鎳礦貨物，核對貨物是否有移動的證明以及托運人申報的內容是否準確。在此方面，MTD（新加坡）公司很樂意提供協助。我們擁有本地區唯一的獨立檢測設備，並且目前正在整理一個資料庫。我們掌握了越多關於鎳礦的知識，就越能保證它的安全運輸。”

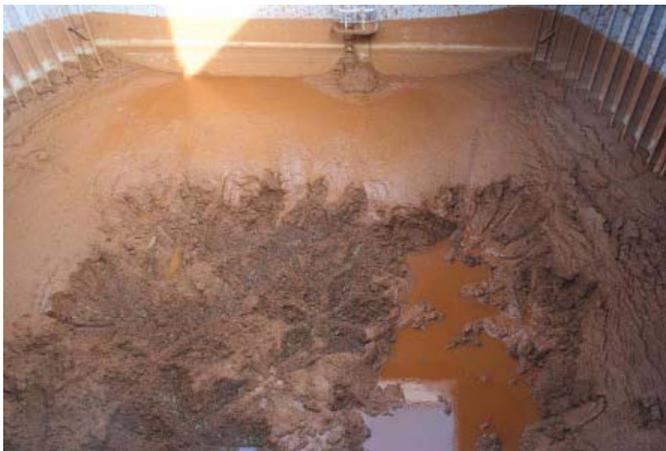
(圖 5：液化的紅土鎳礦)
