防損公告

星期五 2008 年 11 月 7 日

608 公告—11/08—不安全泊位—薩爾瓦多，巴西

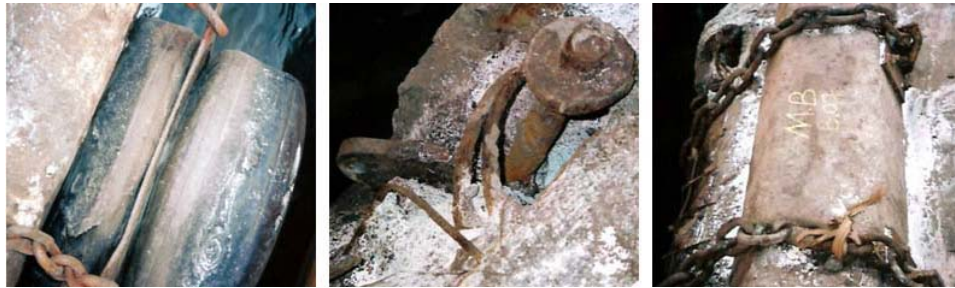
調查發現該港泊位上的多數輪胎已部份損壞/割裂，嚴重擠壓、懸掛的鐵鏈外露—顯示其狀況無法承受船舶正常靠泊過程中對其產生的巨大壓力。

在本公告所報導的事故中，系固護舷的水泥基座帶有以前數次受損的痕跡。此外，懸掛護舷的鐵鏈已嚴重凹陷和銹蝕。其中一根鐵鏈部份損壞，固定裝置中的螺栓已丟失。

船舶損壞護舷可能會承擔責任，因此，船舶在靠泊之前以及靠泊過程中，需要確定護舷是否有陳舊的損傷。如果發現對於船舶存在著風險，需要作出泊位不安全的異議，要求靠泊另一泊位。在其他情況下，即使船舶靠泊某泊位是安全的，如果發現泊位有任何既有的損壞的，應當作出報告並在檔中予以記錄。按照慣例，建議採取下列防範措施：

- 如果懷疑有關方對於陳舊的損壞提起了索賠，船長應當提請港務局注意此種損壞，並在書面報告及航海日誌中對此詳細記錄。相關的錄影或有日期的照片會有助於抗辯沒有依據的索賠。

- 船舶在泊位時應當密切關注系泊安排，以防止系列損壞。在泊位無法得到適當的保護，無法抵擋浪湧及惡劣天氣的損壞時尤應如此。
