## 623 号公告—2/09—海盗袭击—布拉斯/佩宁顿石油码头—尼日利亚

这是涉案船长对于 2009 年 2 月 10 日在佩宁顿（Pennington）石油码头亲历的一起海盗武装袭击事件所作的<sup>第一手</sup>报告。

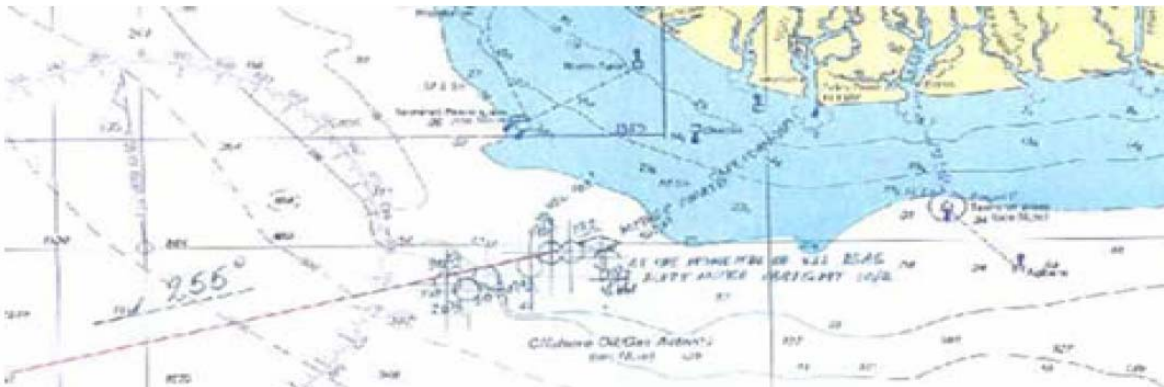
(2) 当地时间 1905 时，船舶正行驶在通常行驶的航线上，当时船位为东经 005°47'，北纬 05°59'，尼日利亚佩宁顿（Pennington）码头东南面（距离最近岸边约 22 海里），这时值班驾驶员及瞭望水手发现一艘小船正从船尾右舷方向靠近船舶，船上有大约十个全副武装的海盗，企图逼停并登上船舶，他们通过扬声器喝令船舶马上停下来，否则将袭击船舶，并随之开始用重型武器扫射船舶。

(17) 海盗使用了两种枪支，一种为直径 10 毫米的实心弹头的重型枪械，另一种为自动机关枪。弹头穿透了右舷居住舱区舱室自上层甲板至驾驶室甲板的舱壁（6 毫米厚的金属及内部绝缘材料），包括烟囱及雷达天线杆。

(18) 右舷救生艇也被 6 颗子弹击中，穿了 6 个孔。不包括射偏的子弹在内，在船舶居住舱室区共发现了 50 个弹孔。
