625号公告—2/09—系缆事故—全球

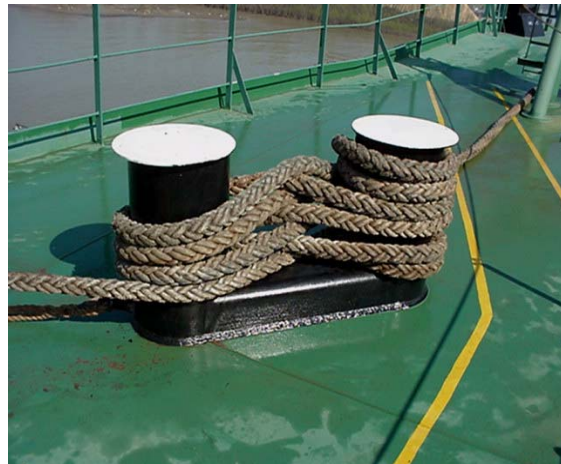
船舶的尾部经由缆绳通过船中导缆孔系固好。船长及二副均称当时的操作一切如常。由于船舶靠近了泊位，船员打算解开拖轮的缆绳。当拖轮准备绞缆时，加油工的一只手被卷到拖轮的缆绳和船舶的导缆孔之间。船舶靠岸后，加油工马上被送到当地的医院救治。

该加油工的手掌和手指受到了恐怖的伤害。手掌的大部份皮肤以及四个手指几乎全部皮肤被揭起，以至于露出了骨头。食指的残余部分在医院被全部切除，医生试图挽救他的拇指，人们注意到事故发生后，由于极度的疼痛以及严重的伤情，加油工已经无法流利地说话。

系缆是船上最危险的工作之一，因此，对于此项作业，所有船员需要得到全面的培训，熟悉所有的操作，佩戴合适的个人防护装备，并要得到适当的指导和保持警戒。

该事故印证了协会的观点，即在系缆作业过程中需要保持极高的谨慎，并且只有合格的、合适的人员才可以从事此种作业。
