公告845号—09/12—-渔场索赔案件上升—韩国

继上周公告后，本协会基于接触有关大型水下渔场设施索赔的经历，特此绘制了草图。

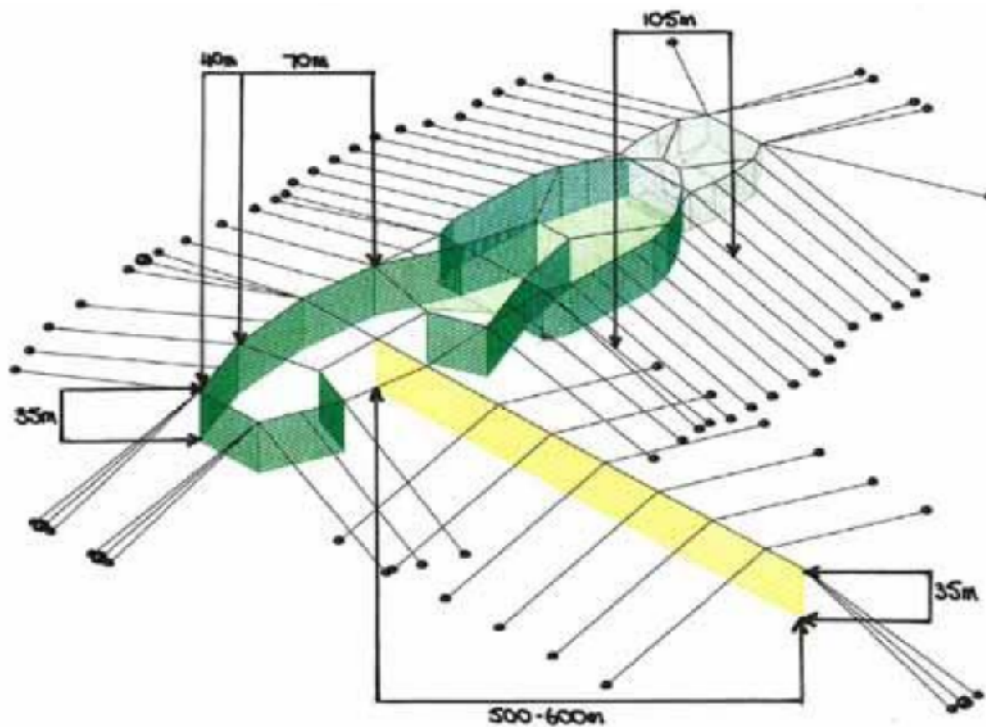
今年早些时候，本协会接到一起有关本协会船舶闯入渔场的索赔案件。通过下图可以看出，渔场水下结构的单边宽度可达500米，距海床的高度可达35米。

这些渔场设施的标记非常简陋，通常是浮标，没有指示灯、雷达信号或船舶自动识别系统，而且经常没有单独制图。建议本协会成员密切关注通知，尤其是公布未来渔场方位的当地通知。
