公告845號—09/12—漁場索賠案件上升—韓國

繼上周公告後，本協會基於接觸有關大型水下漁場設施索賠的經歷，特此繪製了草圖。

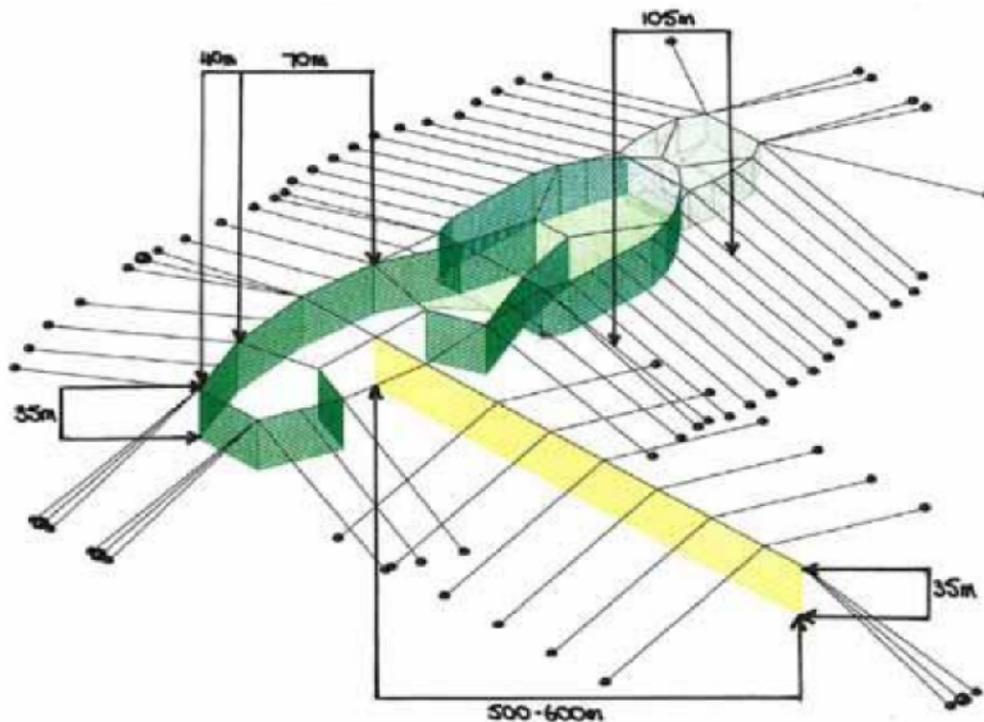
今年早些時候，本協會接到一起有關本協會船舶闖入漁場的索賠案件。通過下圖可以看出，漁場水下結構的單邊寬度可達500米，距海床的高度可達35米。

由於對水下結構的損壞以及在修復期間產生的收入損失，對本協會的索賠已超過350,000美元。

這些漁場設施的標記非常簡陋，通常是浮標，沒有指示燈、雷達信號或船舶自動識別系統，而且經常沒有單獨製圖。建議本協會成員密切關注通知，尤其是公佈未來漁場方位的當地通知。
