NACALA

BEIRA:

MAPUTO:

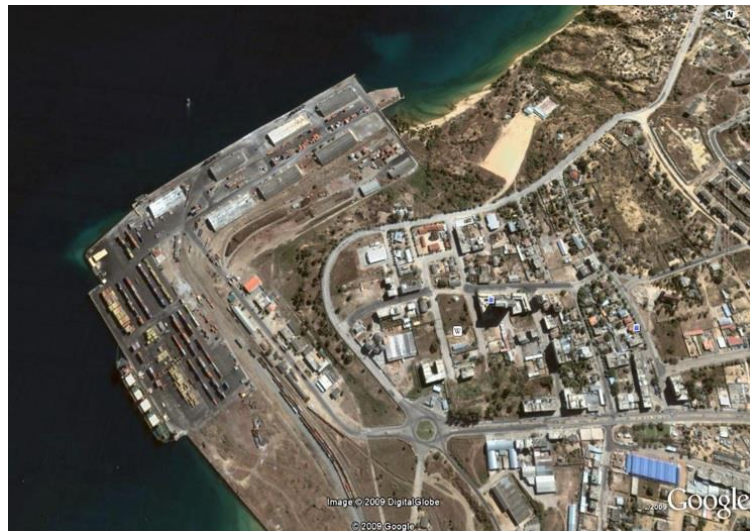
Nacala o Nacala-Porto está en la costa norte de Mozambique y es el puerto natural más profundo en la costa este de África. Además es la terminal para el tren de Nacala, un enlace ferroviario al interior de Malawi.

El practica en el puerto de Nacala es obligatorio y los prácticos deben subir a bordo a dos millas del faro de Nacala. El puerto está administrado por Portos do Norte SA quienes proporcionan todos los servicios portuarios incluyendo la estiba.

Las defensas en el puerto son deficientes y los buques que lleguen al puerto deben ser conscientes de la mala instalación de las mismas.

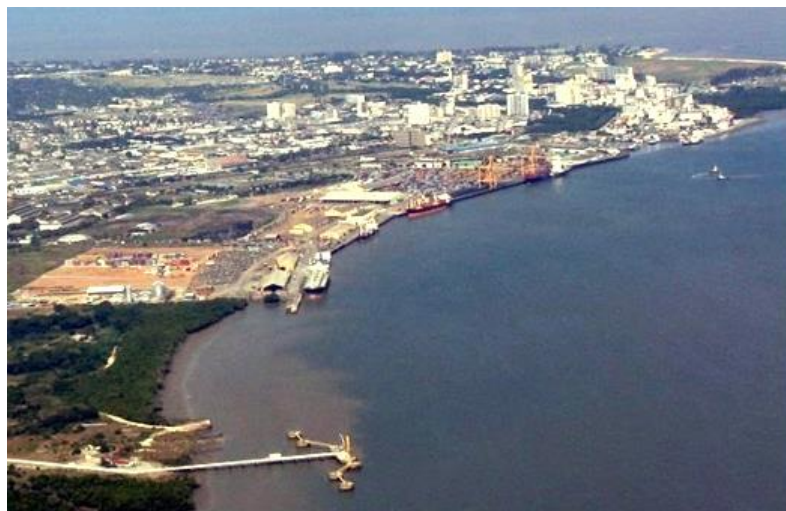
El puerto de Beira en Mozambique está ubicado en la boca del Río Pungue, longitud 34°50'E y latitud 19°51'S. El puerto está gestionado por Cornelder.

El acceso al puerto es a través del Canal de Mancuti (17 millas náuticas desde el faro de Mancuti). Los buques que esperen instrucciones de atraque deben fondear al este del canal exterior.

El puerto es de marea con un margen MH de 6,2 – 7,4 metros.

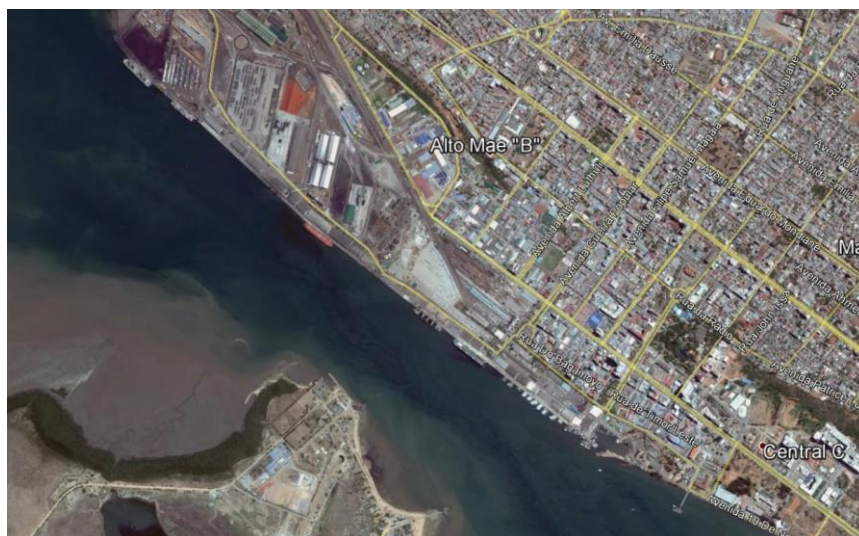
Muelles generales

El puerto de Maputo es el puerto principal de Mozambique y el más transitado. También es un puerto fluvial que sufre importantes fluctuaciones de marea. El Puerto de Maputo cuenta con dos zonas portuarias principales.
