617 號公告—1/09—水密門的設計缺陷—全球

協會在此提醒會員注意存有會製造人身傷害危險的水密門的某種鎖閉機關。

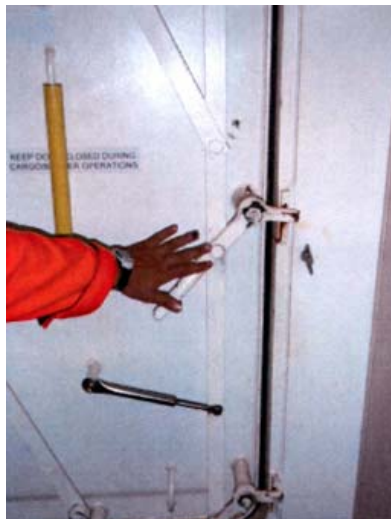
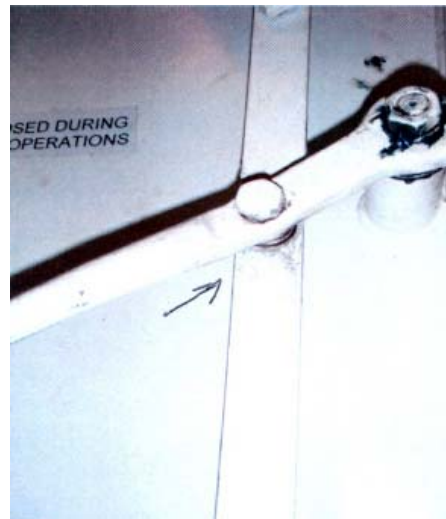
協會正在處理某個案子，當中一名船員在一艘新造船舶上操作水密門時受傷。正如您從下圖可見，操作手柄跨越一根垂直杆，而該垂直杆是鎖閉機關另一部份運動機件。在將手柄下壓以關閉水密門的過程中，這兩部份機件逐漸靠近，形成了一種剪切運動。

在事故中，涉案船員的一個手指被這兩部份機件夾住而受傷。此種傷情可能會嚴重影響船員履行船上職務的能力，從而可能導致他被遣返以及船舶的延誤。

協會關注的是，其他船舶的水密門也可能裝配了類似的機件。如有此類設計，我們建議會員提醒船員注意操作此種門潛在的危險，並採取措施更換相關機制，或者通過其他方法防範傷害事故的發生。
