公告 829 號—06/12—欄杆和格柵失修導致的人身傷害索賠—美國

最近，本協會已介入多起由於欄杆和集裝箱捆綁橋入口的隔柵失修而導致碼頭裝卸工人受傷的案件。

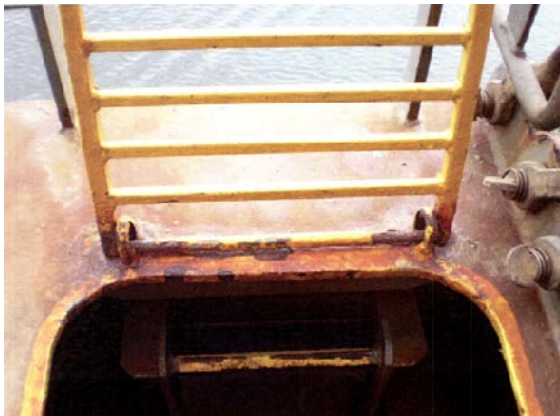
本協會提醒各位會員：對在船上四處走動的船員、來訪者、乘客和碼頭裝卸工人而言，欄杆和走道隔柵是船舶的整體安全特性。

經目測，如果發現這些安全特性出現腐蝕、磨損的情況，應當立即採取有效維護措施。同時還需注意應立即對保護性油漆塗層的磨損進行矯正，因為若不加以處理，該磨損將會加速金屬腐蝕的過程。

在最近的一起案子中，一位碼頭裝卸工人斜靠在一艘進港船舶的欄杆上，在鬆綁集裝箱時發生跌落，背部嚴重受傷。根據調查，發現欄杆倒塌是因為該欄杆嚴重生銹腐蝕，其結構惡化因而不足以支撐工人靠在其上進行鬆綁作業。

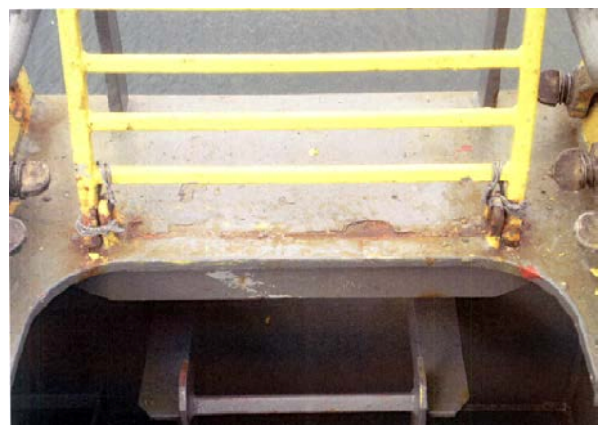
在另外一起案子中，一位碼頭裝卸工人因集裝箱捆綁橋通道處的一個隔柵缺失而跌落而向本協會索賠。調查顯示該隔柵由於底部的橫檔缺失而出現移位，該橫檔通常將隔柵固定在位於集裝箱捆綁走道兩側的

眼板上。該隔柵有銹蝕、磨損和裂開的跡象，船員本應當在船舶定期檢查時將其認定為需進行修理的項目。

美國西岸太平洋沿岸海上安全代碼要求確保船舶人孔蓋和甲板齊平，如果人孔蓋打開，則需通過使用艙蓋或欄杆來遮擋。該代碼進一步陳述：船舶有義務向碼頭裝卸工人提供處於安全狀態的船舶，以確保經驗豐富的碼頭裝卸工人可以安全地履行其職責。
