公告 829 号—06/12—栏杆和格栅失修导致的人身伤害索赔—美国

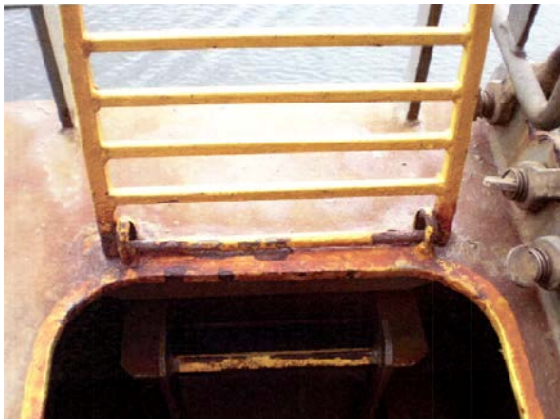
本协会提醒各位会员：对在船上四处走动的船员、来访者、乘客和码头装卸工人而言，栏杆和走道格栅是船舶的整体安全特性。

在最近的一起案子中，一位码头装卸工人斜靠在一艘进港船舶的栏杆上，在松绑集装箱时发生跌落，背部严重受伤。根据调查，发现栏杆倒塌是因为该栏杆严重生锈腐蚀，其结构恶化因而不足以支撑工人靠在其上进行松绑作业。

经目测，如果发现这些安全特性出现腐蚀、磨损的情况，应当立即采取有效维护措施。同时还需注意应立即对保护性油漆涂层的磨损进行矫正，因为若不加以处理，该磨损将会加速金属腐蚀的过程。

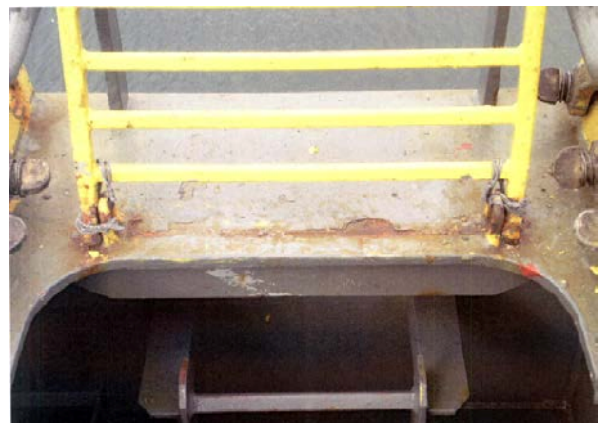
在另外一起案子中，一位码头装卸工人因集装箱捆绑桥通道处的一个格栅缺失而跌落而向本协会索赔。调查显示该格栅由于底部的横档缺失而出现移位，该横档通常将格栅固定在位于集装箱捆绑走道两侧的

眼板上。该隔栅有锈蚀、磨损和裂开的迹象，船员本应当在船舶定期检查时将其认定为需进行修理的项目。

可见在美国，和码头装卸工人人身伤害索赔的潜在费用相比，腐蚀的或失去效用的隔栅以及安全栏杆的修理费用是极少的。
