705 號公告—07/10—有瑕疵的救生圈—全球範圍

協會獲悉瑞典運輸管理機構查出 Veleria S Giorgio 生產的 Altura 系列救生圈存在重大瑕疵。

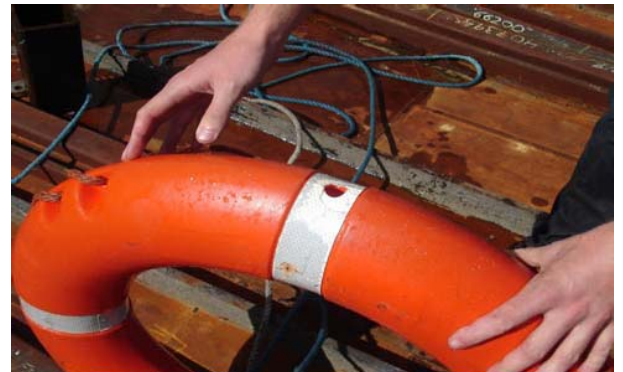
經查，上述救生圈的反光帶下有 15 毫米的小孔，可導致救生圈進水。Veleria S Giorgio 提供了檢測該系列救生圈的說明，具體如下：

1. 救生圈稱重；
2. 撕下蓋住孔口的四條反光帶中的一條；
3. 檢查救生圈是否填滿泡沫材料；
4. 如果救生圈未填滿泡沫材料，將救生圈放入水中浸泡數分鐘，讓水流入救生圈；
5. 再次稱重，對比首次稱重的結果，差值應不超過 400 克。

如果兩次稱重的結果相差超過 400 克，該救生圈應被淘汰和更換。

協會建議各會員檢查所有救生圈，並在必要時實施上述檢測。有瑕疵的救生圈可退回供應商。
