705 号公告—07/10—有瑕疵的救生圈—全球范围

协会获悉瑞典运输管理机构查出 Veleria S Giorgio 生产的 Altura 系列救生圈存在重大瑕疵。

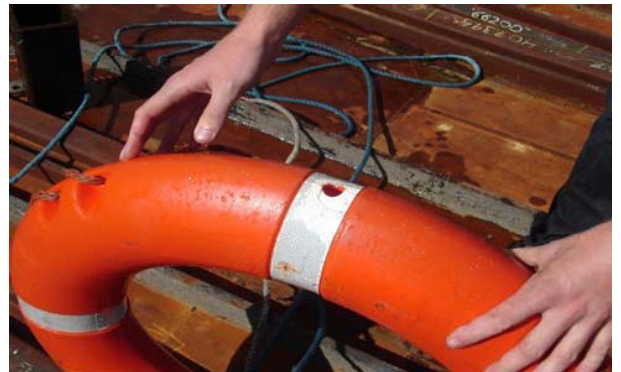
经查，上述救生圈的反光带下有 15 毫米的小孔，可导致救生圈进水。Veleria S Giorgio 提供了检测该系列救生圈的说明，具体如下：

1. 救生圈称重；
2. 撕下盖住孔口的四条反光带中的一条；
3. 检查救生圈是否填满泡沫材料；
4. 如果救生圈未填满泡沫材料，将救生圈放入水中浸泡数分钟，让水流入救生圈；
5. 再次称重，对比首次称重的结果，差值应不超过 400 克。

如果两次称重的结果相差超过 400 克，该救生圈应被淘汰和更换。

协会建议各会员检查所有救生圈，并在必要时实施上述检测。有瑕疵的救生圈可退回供货商。
