## **Boletín 1017 – 01/15 – Embarques de Bauxita – América del Sur / Asia**

### **Bauxita**

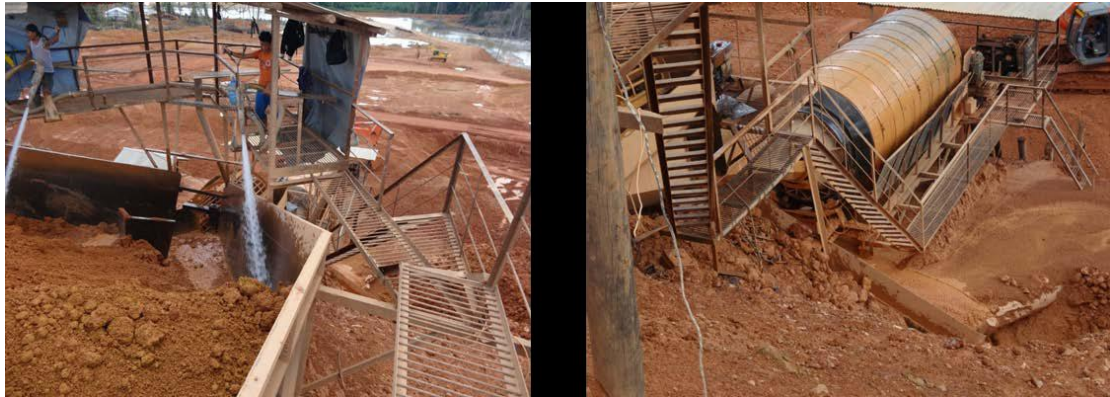
Fotografías que muestran operación de tamizado en una Mina de Bauxita en Kalimantan, Indonesia.

Uno de los problemas con el tamizado es que se utilizan cañones de agua de alta presión para forzar la salida del mineral desde la tolva de carga hacia el tamiz rotativo (ver fotos más arriba). Esto incrementa sustancialmente el contenido de humedad de la fracción del mineral hasta el punto que incluso se pueden formar lodos como se muestra anteriormente con el riesgo de que el mineral no pierda posteriormente esa humedad por drenaje natural o secado (ver más abajo). Algunas minas de Indonesia almacenan los fragmentos por separado y pueden enviarlos como paquetes discretos o mezclarlos con el mineral ligeramente más grueso. A veces se procede de esta manera ya que los fragmentos suelen tener un mayor contenido de alúmina y se utilizan para asegurar que se mantiene el contenido de alúmina del mineral, como se especifica en el contrato de venta.

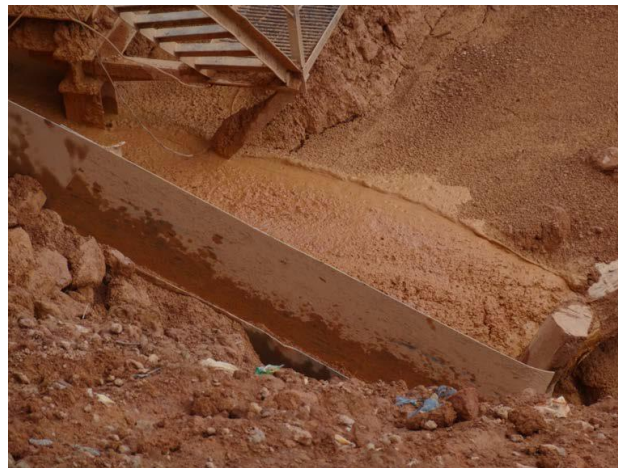
Primer plano que muestra lodo de mineral de bauxita bajo el tamiz rotativo.

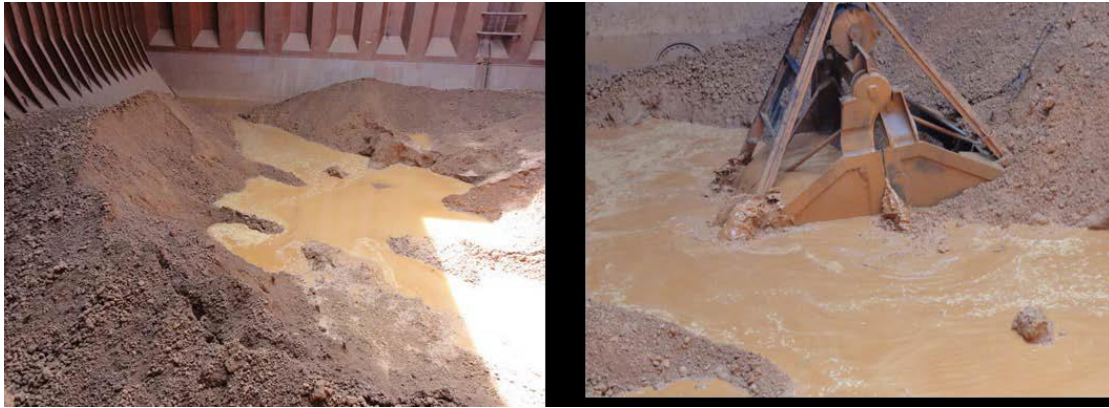
También hay que señalar que los fragmentos tienen un mayor contenido de humedad, normalmente alrededor de un 15% o más. Esto es de esperar ya que el agua está atrapada/retenida entre los fragmentos de las piezas finas como de hecho es el caso de todos los cargamentos del Grupo A. Si el mineral está saturado (es decir, contiene agua en niveles por encima de lo que se puede mantener dentro de la estructura del material), entonces es probable que se produzca un drenaje natural. Si se ha procedido a la carga de dicha mercancía entonces se puede producir un drenaje y acumulación de agua alrededor de la periferia de la estiba o en la parte baja de la estiba de carga donde, debido a la presencia de fragmentos, es posible que el agua no pueda drenar libremente hacia las sentinas.

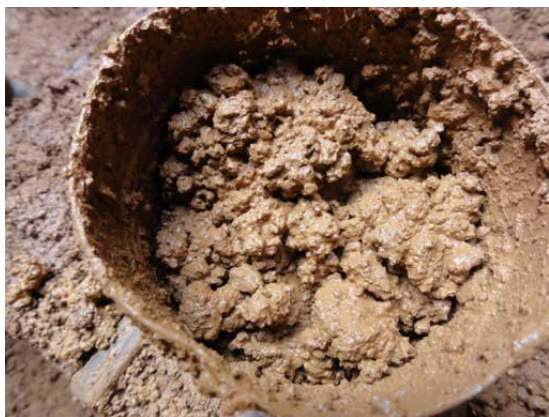
Antes de proceder a la prueba

A bordo del buque el Capitán, los Oficiales y la Tripulación deben, como con cualquier cargamento potencial o declarado del Grupo A, realizar frecuentes “can-tests” de acuerdo con el método indicado en la Sección 8 del Código IMSBC. Si se produce una superficie plana con signos de humedad, es decir, una superficie brillante o reluciente, es una muestra de un estado de flujo y por tanto un “fracaso” (ver fotos más abajo).

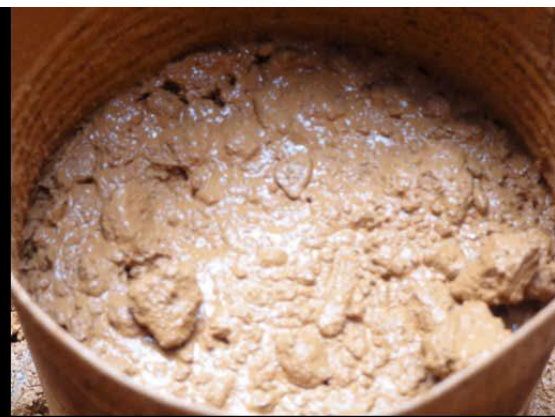
Después de proceder a la “can-test”

En el caso de que las “can-tests” hayan fallado, o se detecte la presencia de señales de salpicaduras y/o charcos de agua recomendamos suspender la operación de carga hasta que se hayan probado adecuadamente las características de flujo en un laboratorio.

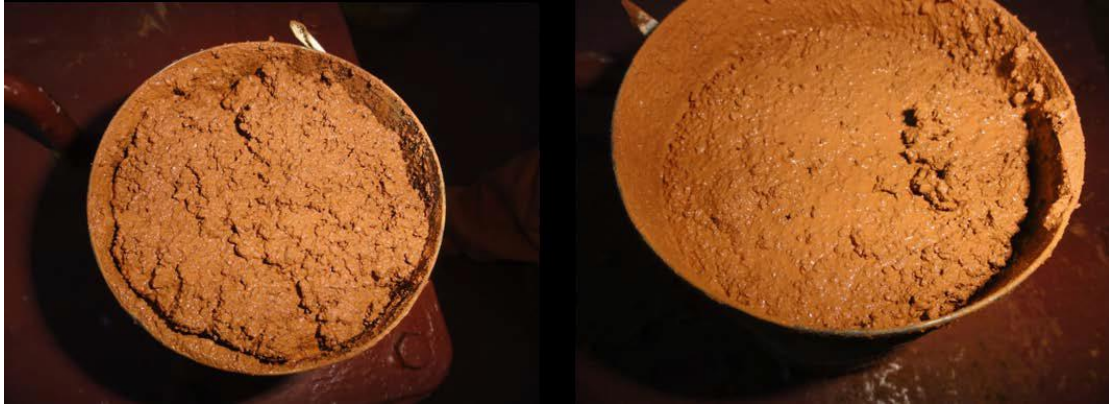
Antes de proceder a la prueba

Después de proceder a la “can-test”

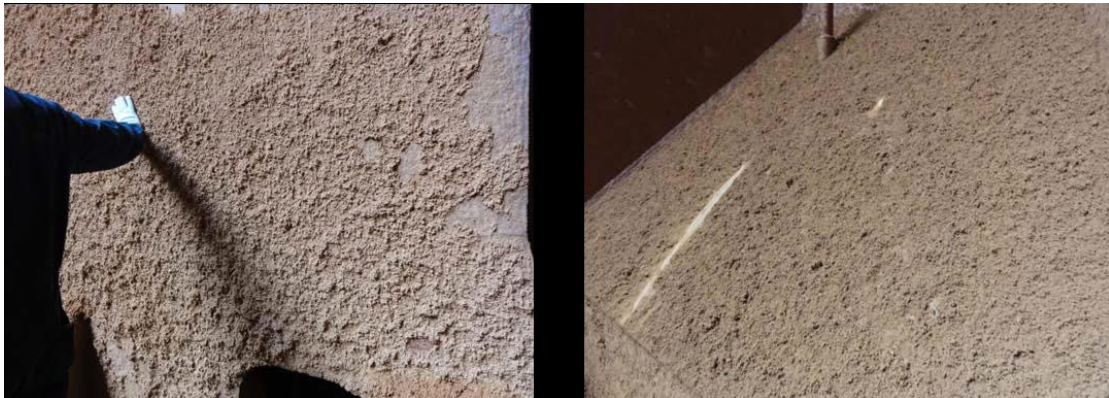
Señales de salpicaduras de bauxita

La Tripulación también debe mantener una estrecha vigilancia para detectar la presencia de señales de salpicadura de la carga en los mamparos, en el forro exterior del casco y en las brazolas de las escotillas ya que únicamente pueden aparecer como resultado de una licuefacción transitoria de la carga conforme va cayendo en la estiba de carga de las bodegas. La presencia de dichas marcas indica que parte de la mercancía cargada tiene un contenido de humedad en exceso del FMP. Además, la tripulación debe comprobar si se ha acumulado o depositado agua alrededor de la periferia de la estiba ya que esto puede indicar que la carga está saturada.

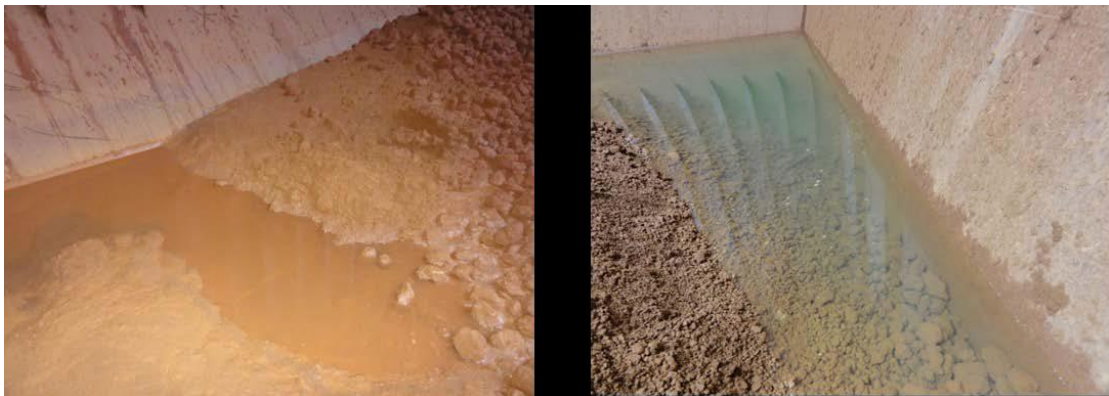
Acumulación de agua alrededor de las periferias de estibas de bauxita
