防損公告

582 號公告—5/08—氧乙炔切割引起的貨物失火—全球

澳大利亞運輸安全局最近發佈了一份關於在澳大利亞沿海錨泊的某雜貨船發生火災事故的安全調查報告，提醒業界從中吸取教訓。

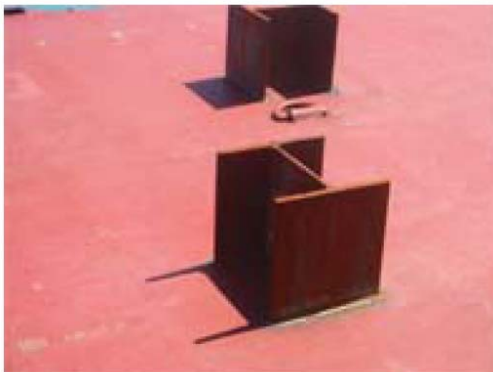
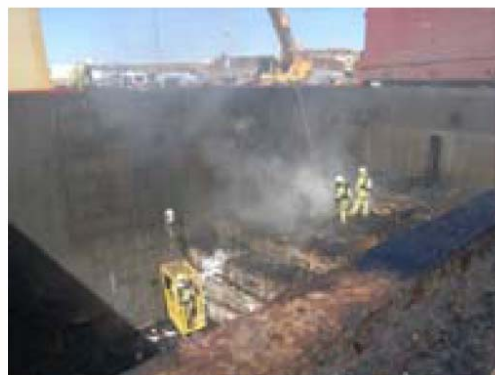
本次事故中，修配工在切割支架的時候，不小心在某貨艙後方的艙蓋上燒出了一個洞。結果，火星和熔化的鐵水掉到貨艙裏，落到了積載在貨盤上的貨物。

當船員發現了煙霧並拉響了警報後，船員使用船舶的固定消防設備向貨艙灌注二氧化碳，船舶隨後停靠碼頭，當地的消防人員上船滅火。儘管消防人員採取了數種滅火的方法，但是直到四天後，當大約 700 噸水通過一艘離岸供應船上的火情監控器被灌入貨艙後，才最終將火完全撲滅。

船舶的安全管理系統程式未給予船員足夠的指引，以確保船員得以適當地評估拆除艙蓋制動器的風險。如此，船員在拆除制動器之前並未採取適當的預防措施，即對貨艙內的貨物實行持續地防火監控。會員應當考慮此項安全事項的安全後果並採取適當的應對措施。
