防损公告

582号公告—5/08—氧乙炔切割引起的货物失火—全球

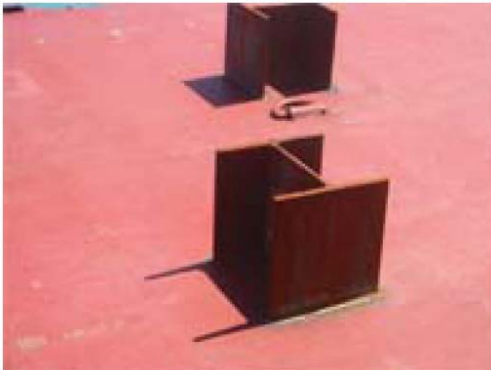
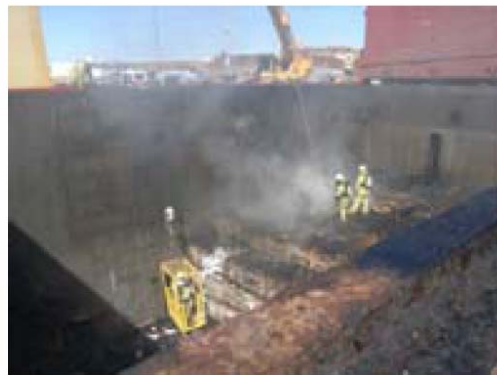
火灾事故是由一名修配工使用氧乙炔切割器拆除焊接在舱盖上的钢支架引发的。该事故与近年发生的、由于船员未妥善评估在舱盖上用氧乙炔切割设备作业带来的风险而引发的其它火灾事故相似。

本次事故中，修配工在切割支架的时候，不小心在某货舱后方的舱盖上烧出了一个洞。结果，火星和熔化的铁水掉到货舱里，落到了积载在货盘上的货物。

当船员发现了烟雾并拉响了警报后，船员使用船舶的固定消防设备向货舱灌注二氧化碳，船舶随后停靠码头，当地的消防人员上船灭火。尽管消防人员采取了数种灭火的方法，但是直到四天后，当大约 700 吨水通过一艘离岸供应船上的火情监控器被灌入货舱后，才最终将火完全扑灭。

船舶的安全管理系统程序未给予船员足够的指引，以确保船员得以适当地评估拆除舱盖制动器的风险。如此，船员在拆除制动器之前并未采取适当的预防措施，即对货舱内的货物实行持续地防火监控。会员应当考虑此项安全事项的安全后果并采取适当的应对措施。
