# 防损公告

## 602号公告—9/08—镍矿运输—印度尼西亚

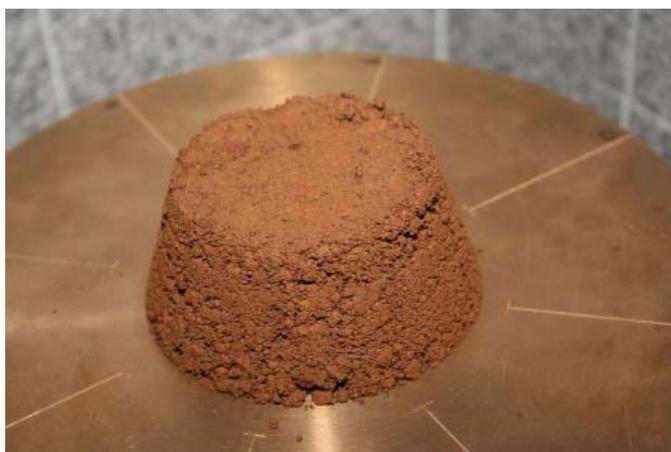
（图 1：典型的测试前的样品圆锥体）

《固体散货安全操作规则》附录 2 规定，如果货物的含水量超过了流动水分点，“样品的圆锥截面可能会变形”。图 1 显示了由含水量低于流动水分点的样品堆积而成的圆锥体，图 2 显示了在哈马黑拉岛某个矿山取样的货物堆积的圆锥体在测试后的外形。尽管圆锥体已变形，由于所记录的锥体扩展大于 6 毫米，样品的含水量被视为低于流动水分点。该圆锥体样品直到扩大了 20 毫米才最终倒塌，如图 3 所示，其宣称的流动水分点为 33.8%。按以前的标准，流动水分点会低于 31%。矿山无法为其使用的新方法提供合理的理由，这种方法忽视了流动状态的所有关键指标（参见《固体散货安全操作规则》2004 年版第 252 页），使他们可以托运更潮湿的货物，但使承运人面临更高的风险。

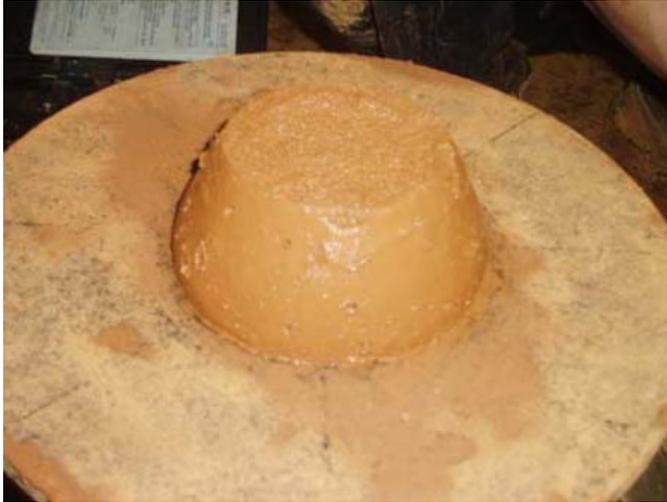
(图 2: 测试后样品圆锥体形状的变化, 锥体直径增大 6.5 毫米)

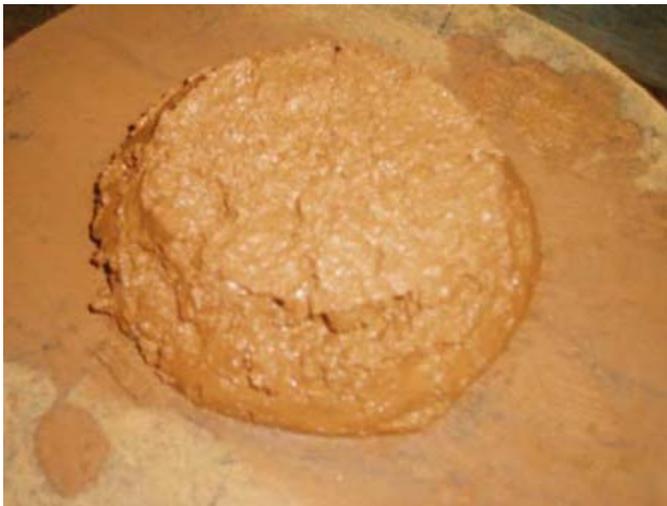
(图 3: 测试后的样品圆锥体, 底部增大了 20 毫米)

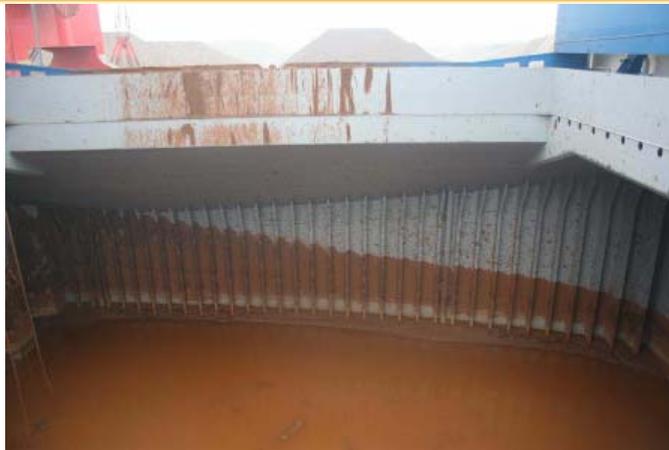
(图 4: 液化的红土镍矿)

众所周知红土镍矿会液化化。1988 年,“Mega Taurus”轮从菲律宾装了一船矿石,在运输途中倾覆,船上所有 20 名船员死亡。同年,“Sea Prospect”轮从印度尼西亚装了一船矿石后在运输途中倾覆,导致 10 人丧生。其它一些船舶稍为侥幸。1990 年,“Oriental Angel”轮在新喀里多尼亚装货后发生倾斜。1999 年,同样的情形在“Padang Hawk”轮上重演。2005 年,“Jag Rahul”轮从印度尼西亚装载了矿石后,在行驶途中遭遇了相同的命运。2007 年 12 月,某轮在菲律宾装载的货物发生了流态化,我们随后登船查看(见图 4 和图 5)。

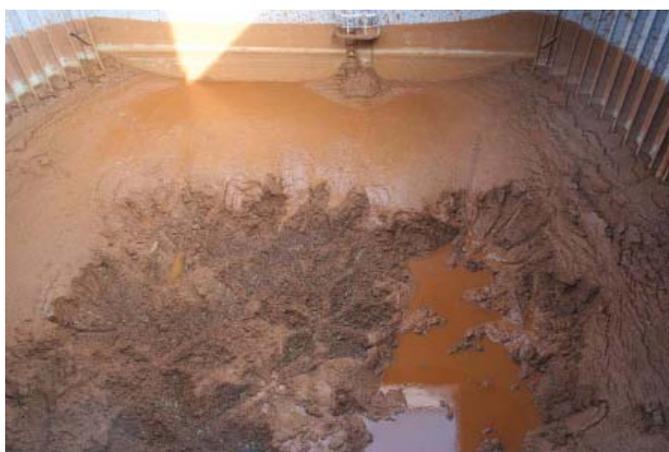
(图 5: 液化的红土镍矿)
