618 號公告—1/09—固定氣體滅火系統通風關閉裝置—全球

美國海岸警衛隊發佈了第 13-08 號海上安全警報，提出確保小型客輪上受固定氣體滅火系統保護的處所通風關閉裝置正確操作的重要性。

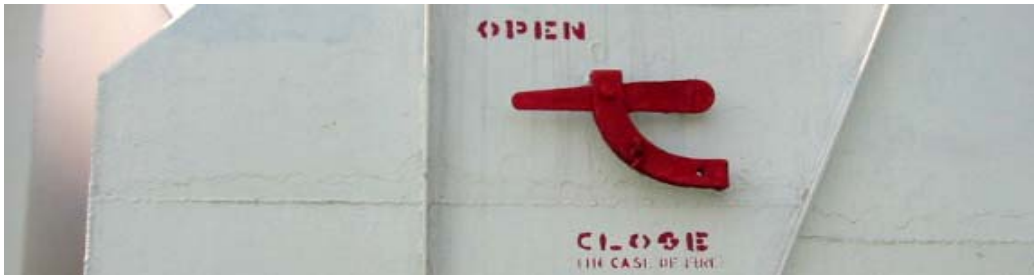
通風口及其關閉裝置狀況不良的例子

船舶應當在其保養計畫中加入對船上所有通風口和關閉裝置的保養和檢查。下圖顯示了一些關閉裝置有缺陷，以及火災發生時船員有效關閉某一受保護區域的行動將會受阻的例子。

美國海岸警衛隊強烈建議船舶所有人和經營人以及海事檢驗師確保受固定氣體滅火系統保護的處所的所有通風關閉裝置，包括手動或自動設施，是否滿足要求並檢測其性能。在對固定滅火系統保養時，應當用合格的保養工具檢測和保養自動關閉裝置。
